HỘI THẢO KHOA HỌC
“KHOA HỌC ĐỊA LÝ VỚI GIÁO DỤC
VÀ PHÁT TRIỂN BỀN VỮNG”

DÀNH GIÁ THƯỜNG TRẠNG VÀ ĐỘ XÂU TỐT GIẢI PHÁP GIẢM TÌNH CỐ
VỀ SẠT LÓ ĐẤT Ở CÁC HUYỆN MŨI NÚI Ở TỈNH NGHỆ AN

ASSESSING THE SITUATION AND PROPOSING SOLUTIONS TO MITIGATE LANDSLIDES IN THE MOUNTAINOUS DISTRICTS OF WEST NGHE AN

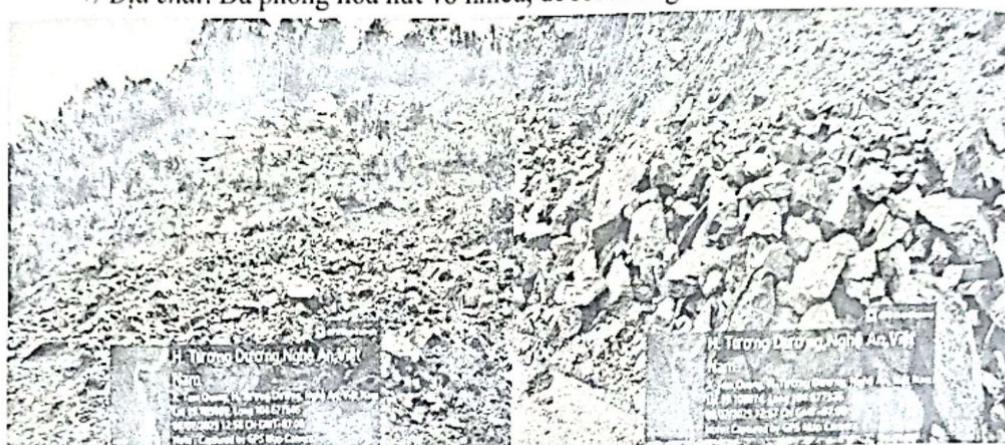
Hình 2. Điểm vào bản Tùng Hương - xã Tam Quang - huyện Tương Dương

+/ Kích thước khối trượt: Khối trượt có chiều cao 30.4 m; độ dốc 82%; chiều dài chân khối trượt là 60.2 m; diện tích bề mặt khối trượt khoảng $2000 m^2$.

+/ Địa chất: Đá phong hóa nứt vỡ nhiều, dễ rơi xuống. Đất khô cằn.

+/ Thực phủ: Phía trên điểm trượt là rừng cây cao khoảng 3.0 m, xen lẫn cây bụi. Rẽ cây nông.

+/ Nước ngầm: Đất khô, không thấy dấu hiệu có nước ngầm chảy ra tại điểm trượt.

+/ Đặc điểm khối trượt: Nhiều khối đá kích thước 40-50 cm lăn xuống, tràn ra đường. Mức độ nguy hiểm cao. Không có dấu hiệu nước ngầm chảy ra từ khối trượt. Nguyên nhân sạt lở theo nhận định là do nền địa chất có thành phần chủ yếu đá phong hóa dễ bị nứt vỡ nên đất yếu, dễ sạt lở (Hình 2).
